离子色谱使用过程中出现问题的解决案例

摘要 简要介绍了大亚湾核电站在近十年使用离子色谱仪过程中出现问题及我们的解决情况。

Solution of Problems During the Using Process of Ion Chromatography

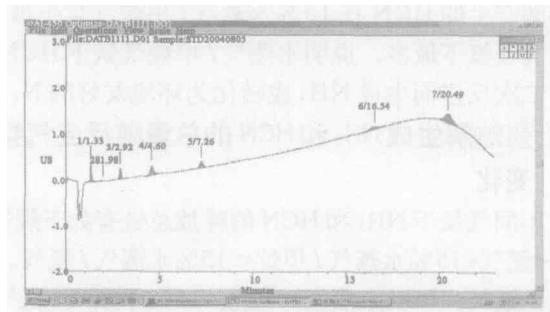
图1 基线下沉

(1) DX-300和DX-2000I型离子色谱仪都发现硫酸根峰后紧跟一个倒峰(基线下沉),影响硫酸根定量。

这种情况出现在实验室温度低于22℃的时候(柱箱没有恒温功能),如图1所示:

核电站离子色谱分析人员从多方寻找基线下沉的原因,分别从压缩空气、淋洗液、抑制液、标准、高纯水、分析柱、抑制器逐个排除,没有找到原因。根据上面的原因排查结果,作者认为是实验室温度低于22℃时,电导的温度补偿系数1.7%/℃设置不当,当电导较高且要补偿的电导也较高时(和仪器设定的电导计算温度35℃相差较远),电导补偿不足引起的基线下沉。针对上述原因,可以通过实际测量不同温度下的温度补偿系统并加以修正来避免基线下沉,或通过将温度控制在一段区间内(如22~28℃)来避免基线下沉;改变淋洗液的配比,即降低淋洗液的淋洗强度,降低硫酸根出峰时的电导(同时减少了电导补偿)也能避免基线下沉。实际工作中,通过控制实验室的温度在22~25℃之间,基本上消除了基线下沉的现象,如图2所示:
