## CFB 锅炉落渣管改造

**摘要** 分析循环流化床锅炉现状, 针对锅炉运行过程中存在的问题, 进行原因分析, 并提出解决措施。通过部分改造, 取得较理想的效果, 对今后锅炉实现长周期安全稳定运行有一定的借鉴意义。

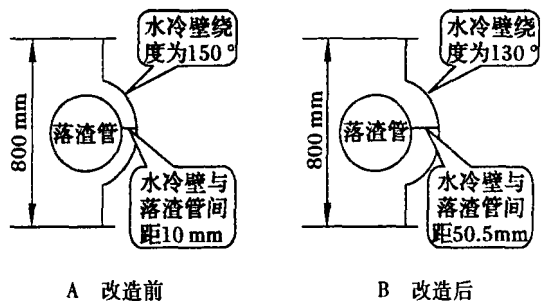
图 1 水冷壁绕弯改造前后示意

如图 1A 所示, 改造前的炉膛底部水冷布风板是由 20 G 的  $\phi 60 \text{ mm} \times 5 \text{ mm}$  管子和  $\phi 6 \text{ mm} \times 101 \text{ mm}$  的扁钢翅片焊接而成, 在扁钢翅片上开  $\phi 40 \text{ mm}$  的孔与风帽相接, 落渣管处的水冷壁采用绕弯设计。现场测绘落渣管入口处水冷壁的绕弯弯度为  $150^\circ$ , 水冷壁管子之间翅片宽度为  $101 \text{ mm}$ 。由于设计制造安装不良, 绕弯弯度不够, 落渣管与水冷壁间距只有  $10 \text{ mm}$ , 绕弯另一侧翅片

宽度达  $91 \text{ mm}$ , 落渣管与水冷壁间距较小没有达到  $50.5 \text{ mm}$  的要求(管子在绕过落渣管时翅片将分开两侧宽度各为  $50.5 \text{ mm}$ ), 因此翅片没有足够的膨胀量, 锅炉开车运行时落渣管在向下膨胀作用下, 极易撕裂水冷壁, 造成水冷壁泄漏。

如图 1A 所示, 改造前的锅炉冷渣器的 4 根落渣管, 原设计只有一个波纹的尺寸为  $900 \text{ mm} \times 900 \text{ mm} \times 70 \text{ mm}$  膨胀节, 锅炉本体最高点标高为  $44\ 300 \text{ mm}$ , 开车后炉底向下膨胀  $160 \text{ mm}$ 。但对运行锅炉实际测量发现, 炉底落渣管向下移动需要  $170 \text{ mm}$  的膨胀量, 而现有膨胀节只有  $35 \text{ mm}$  左右的膨胀量。

1) 根据锅炉运行中落渣管、水冷壁绕弯及连接翅片的膨胀量重新测绘计算,水冷壁绕弯弯度需增大到 130°,落渣管与水冷壁间距增大到 50.5 mm。故割除原有的 150°绕弯,更换为新的长 800 mm、弯度 130°的水冷壁绕弯,焊口用氩弧焊焊接并探伤检查合格。改造后保证了足够的膨胀量。见图 1B。
