# 气相色谱法测定空气中二甲基甲酰胺时前延峰的消除

任秋景, 黄会秋, 黄逊

(浙江省平阳县疾病预防控制中心, 浙江平阳 325400)

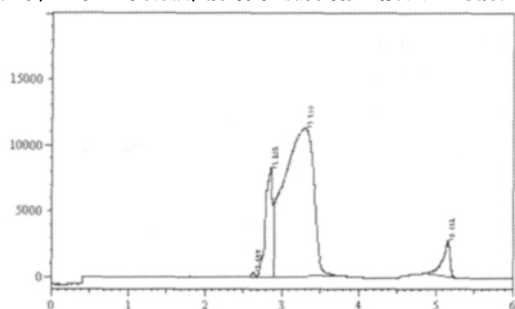
按《GBZ/T160.62-2004 工作场所空气中酰胺类化合物的测定方法》测定空气中二甲基甲酰胺, 色谱图见图 1, 与正常谱图比较后, 第一个峰溶剂峰(水峰)后多了一个杂峰, 第三个峰为目标峰(二甲基甲酰胺)前沿平缓后沿陡峭, 典型的前延峰。

图 1 色谱图中出现前延峰

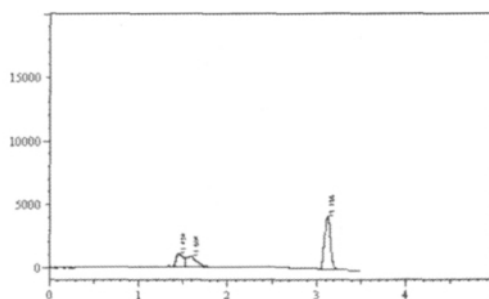
图 2 色谱图中前延峰消失

2.4.2 降低柱温 其他色谱条件不变, 柱温降至 110℃, 柱流量增至 4.0 ml/min, 谱图中目标峰终于消除了前延现象, 恢复正常, 见图 2。

在相关论坛与专业文献<sup>[2]</sup>中, 出现气相前延峰的大致原因有: 进样量过载、柱子极性不适宜、气化温度与柱温过低、二个化合物共洗脱、样品分解等。关于前延峰的处理, 相关报道较少, 参考文献<sup>[3]</sup>, 结合实际工作条件, 进行了逐一对照验证, 但前延峰并没有得到改善, 说明文献<sup>[3]</sup>方法此次出现的前延峰情况不适用。而我们通过降低柱温, 有效地消除了前延峰, 这在文献中从未见报。原因可能是: 虽然柱温 110℃ 低于二甲基甲酰胺的沸点(150℃), 但经汽化室汽化后的微量二甲基甲酰胺被载气带入色谱柱中后, 还是呈气态的, 稍低的柱温有利于其在固定液中的溶解, 易于被吸附, 从而能得到充分的分离, 消除了峰的前延。
