# 溇水上游古堰塞湖的发现及其水电工程意义

易连兴<sup>1</sup>, 张 雄<sup>2</sup>, 曲建强<sup>2</sup>

(1. 中国地质科学院岩溶地质研究所, 广西 桂林 541004; 2. 中南水电勘测设计研究院, 湖南 长沙 410014)

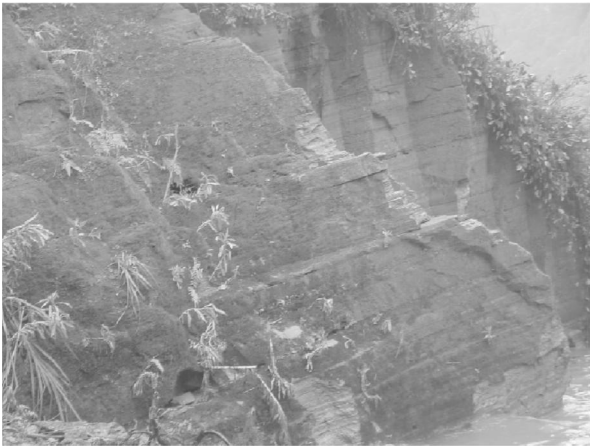
图 3 右岸 Q3 测量点沉积粘土层  
Fig.3 Lacustrine Clay of Q3 Point on Right Bank

(2) 沉积物中层次清晰, 并可见颜色变化的纹层, 有由深、浅变化的韵律, 韵律层的厚度一般为 0.5~2.5 cm(图 3), 1.0 m 厚度统计约有 60 余层, 显示出湖相沉积结构特征, 沉积物中还发现有植物叶片等腐植物。

该河流段两岸湖积粘土层产状倾向明显不同, 左岸粘土层倾向南东, 产状为: SE95°~130°∠4°~25°, 右岸粘土层倾向北西, 产状为: NW290°~320°∠10°~18°(表 2, 图 3), 河道中粘土层呈现为背斜状。

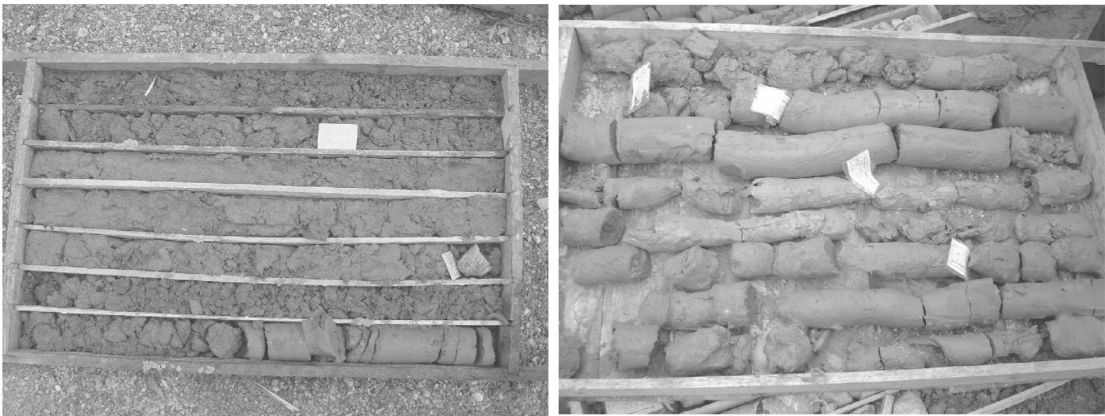
图 5 河道钻孔湖积粘土层(左: 江坪河坝址区; 右: 大野坪)  
Fig. 5 Lacustrine Clay of Drills(Left: Jiangpinghe Dam Area; Right: Dayeping Area)

(1) 在江坪河坝址区域, 堰塞湖沉积物为粉砂土及粉质粘土, 灰黑色或灰褐色为主, 夹砂或砂砾, 部分岩芯成松散状(图 5 左); 在下游大野坪一带, 堰塞湖沉积物上部为灰黑色、灰褐色及褐黄色粘土层, 呈可塑至软塑, 钻孔揭露下部为黑色~深黑色粘土, 呈软塑~流塑状(图 5 右)。反映出从大野坪至上游江坪河坝址区, 沉积物颗粒变粗, 逐渐出现河流相沉积特征。
