# 利用 ATR 谱及 SEM 图像鉴别刹车气管的断裂方式

**摘 要** 分别采用傅里叶变换衰减全反射红外光谱法(ATR-FTIR)及扫描电镜法(SEM)对一起交通事故中涉及的刹车气管进行了断端成分分析及微观形态检验,以此对体式显微镜检验结果进行补充。仪器分析结果显示,刹车气管断裂处的橡胶存在老化现象,刹车气管外侧橡胶层存在脆性断裂,内侧橡胶层存在原始空洞,多种原因共同导致了断裂的发生。实验结果表明,通过采集涉案物品的 ATR 谱与 SEM 图像,可以快速、准确并客观地反映事实真相,从而对传统的交通痕迹检验形成有效的补充。

## Exploration of the Broken Parts of a Brake Hose by ATR-FTIR and SEM

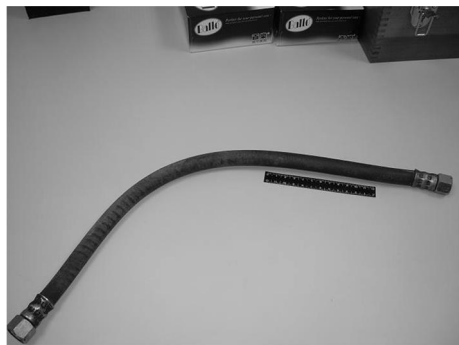
纹状, 条纹分布均匀且完整, 表面未见明显裂纹(见图1), 可判断为汽车左前轮上的刹车气管。该刹车气管中部胶体弹性适度, 一端根部发生断裂, 并形成两个断端(见图2), 分别为断端1和断端2。从断端横切面可以看到刹车气管为外侧橡胶层、中间斜交结构的帘线层以及内侧橡胶层共同构成橡胶-帘线复合材料。断端1与断端2的端口基本吻合, 但部分表皮有缺损。

Fig 1 Image of the brake hose

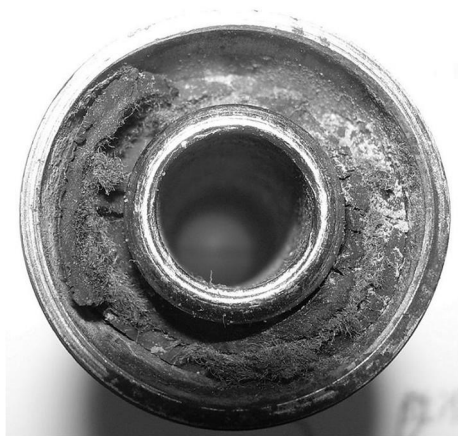
结果表明, 断端1处外径约  $1.5\text{ cm}$ , 内径约  $1\text{ cm}$ 。纵向观测可以发现, 该断端处约有  $1/4$  的外弧为齐端, 两端切口有延伸, 符合脆性断裂特征; 对应部位帘线层中的纤维独立且清晰可见[见图4(a)], 符合高聚物蠕变特征; 其余约  $3/4$  的外弧呈不规则起伏状, 符合扩散性撕裂特征; 对应部位帘线层中的纤维呈团状收缩[见图4(b)], 符合非晶态高聚物屈服后的微小体积收缩特征。断端2处外径约  $1.5\text{ cm}$ , 内径约  $1\text{ cm}$ 。该断端处部分外侧橡胶层和帘线层缺损。约有  $1/8$  内弧部位的橡胶层出现径向裂纹; 与该段内弧相对的内弧部位未见裂纹, 但是该部位的内侧橡胶与轴向金属之间出现明显分离(见图5)。

Fig 5 Broken part 2 from the brake hose
